**PRINCIPAIS MANIFESTAÇÕES PATOLÓGICAS EM EDIFICAÇÕES: ESTUDO DE CASO EM DUAS EDIFICAÇÕES RESIDENCIAIS LOCALIZADAS NO MUNICÍPIO DE SANTO ANTÔNIO DE PÁDUA/RJ**

Olívia Fernandes Moreira<sup>1</sup>,  
Roselaine Soares Costa<sup>2</sup>,  
Anderson de Paula Barbosa<sup>3</sup>.

Faculdade Santo Antônio de Pádua – FASAP; Santo Antônio de Padua, RJ

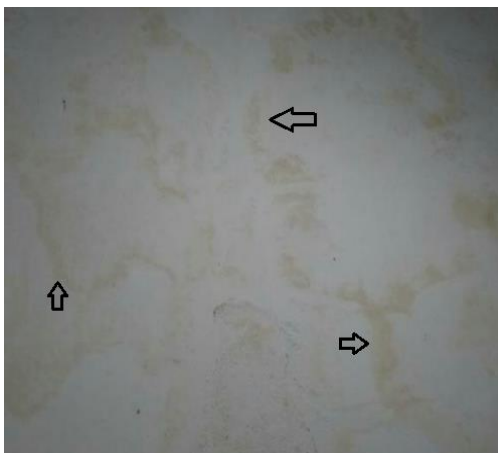
Os efeitos da ação da água podem comprometer a estabilidade e as condições de habitabilidade do edifício. Entre eles, destacam-se: variação dimensional dos materiais e componentes construtivos, como consequência da variação de umidade, originando fissuras; proliferação de microrganismos e causando o aparecimento de manchas (Figura 1). (CAPORRINO, 2009).

Figura 1 – Manchas de umidade na parede.

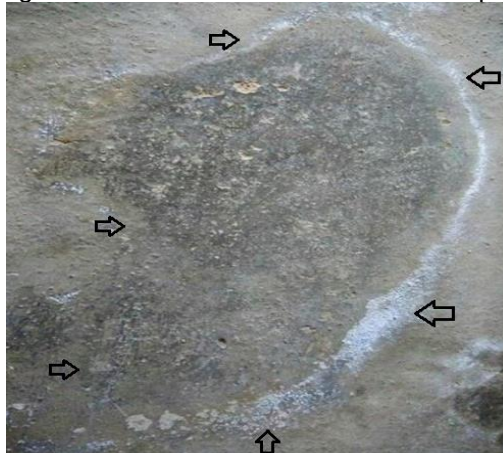
Eflorescências são depósitos cristalinos de cor branca (Figura 2) surgem na superfície do revestimento, como piso (cerâmicos ou não), paredes e tetos, resultantes da migração e posterior evaporação de soluções aquosas salinizadas. Os depósitos acontecem quando os sais solúveis nos componentes das alvenarias, nas argamassas de emboço, de fixação, de rejuntamento ou nas placas cerâmicas são transportados pela água utilizada na construção, na limpeza ou vinda de infiltrações, através de poros dos componentes de revestimento. Esses sais em contato com o ar se solidificam, causando depósitos. (SANTOS e FILHO, 2008).

Figura 2– Manchas de eflorescência em piso.

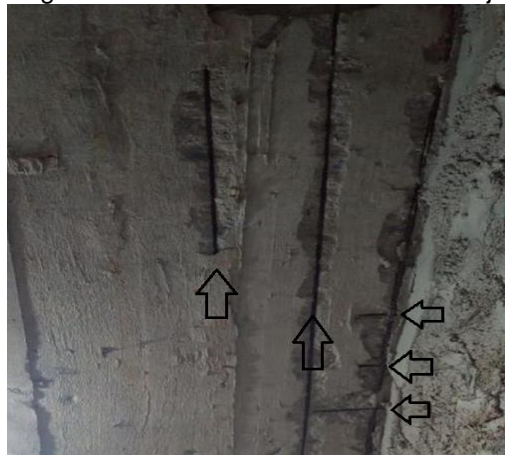
Figura 3 – Corrosão de armadura em laje.

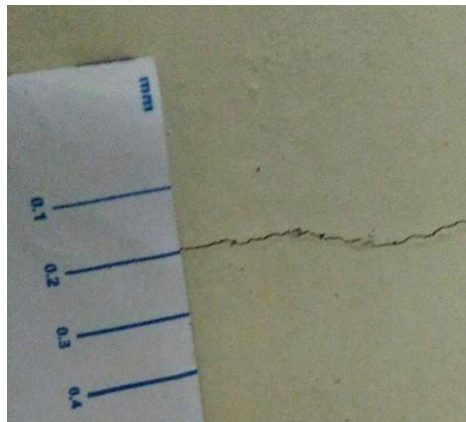
Figura 4 – Fissura em parede.

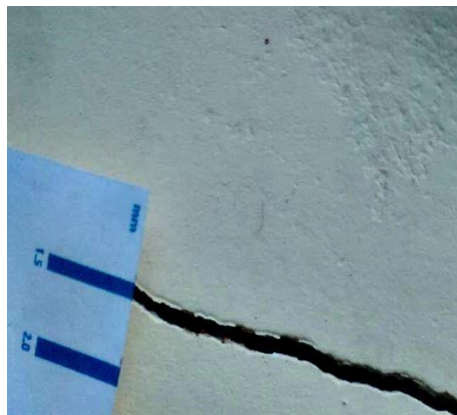
Figura 5 – Rachadura em parede.

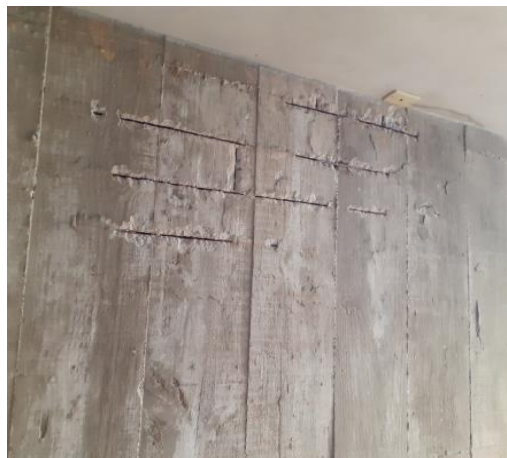
Figura 7- Corrosão de armadura

Aspectos gerais: Deslocamento do concreto e ferragens expostas.

Possíveis causas: Não ter respeitado o cobrimento mínimo exigido pela norma, infiltração na laje ou má qualidade do material.

Possíveis origens: Falta de projeto, execução e/ou material.

Alternativas para solucionar: Remover o concreto afetado, limpar a ferragem com escova de aço e colocar o revestimento de proteção.

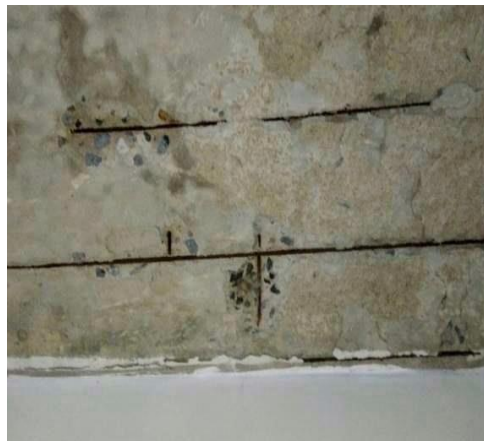
- Na figura 8, está sendo apresentada a corrosão de armadura na laje do primeiro pavimento.

Figura 8- Corrosão de armadura.

Aspectos gerais: Exposição da armadura, exposição dos agregados graúdos, e redução da seção da barra.

Possíveis causas: Excesso de umidade, concreto de baixa qualidade ou escasso cobrimento da armadura.

Possíveis origens: Falta de projeto, execução e/ou material.

Alternativas para solucionar: Retirada do concreto deteriorado, fazer cuidadosamente a limpeza das barras utilizando escova de aço, a área da barra onde estiver muito danificada substituir por outra através de soldagem e por último, utilizar revestimento de proteção.

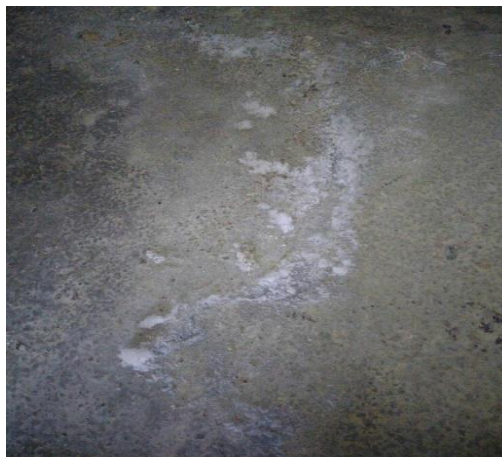
- A figura 9, está sendo apresentado as eflorescência encontradas no piso.

Figura 9- Eflorescência

Aspectos gerais: Manchas brancas pelo piso e aspecto de umidade no local. Possíveis causas: Acumulo de água e/ou alta permeabilidade do concreto.

Possíveis origens: Falta de projeto, execução, material e/ou uso.

Alternativas para solucionar: A primeira alternativa seria uma análise mais detalhada para a identificação desse excesso de umidade e também o uso de removedores.
