REFORÇO ESTRUTURAL EM COLUNAS EM UM IMÓVEL COMERCIAL NO MUNICÍPIO DE SANTO ANTÔNIO DE PÁDUA/RJ

Enrico C. Tenedini¹; José Luiz E. Dias Filho²

Faculdade Santo Antônio de Pádua – FASAP; S. A. de Pádua, Rj, 28470-00, Brasil
enricotenedini@hotmail.com; jlernandes@hotmail.com

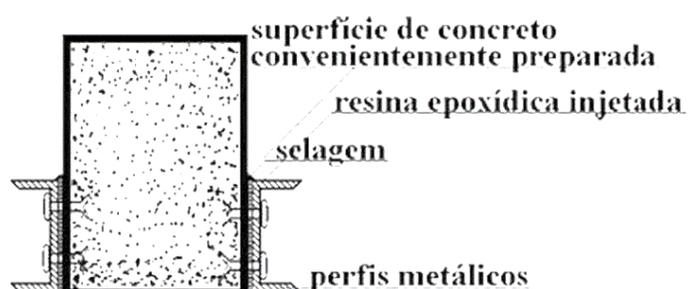
Figura 1 - Reforço por chumbamento de perfis metálicas

de materiais metálicos como barras de aço adicionais ou chapas metálicas como mostram as Figuras 1 e 2, pela implementação de concreto e ferragem como mostra a Figura 3, e pela utilização de fibras e também por meio da aplicação de forças que se contraponham às tensões adicionais através do uso da protensão.

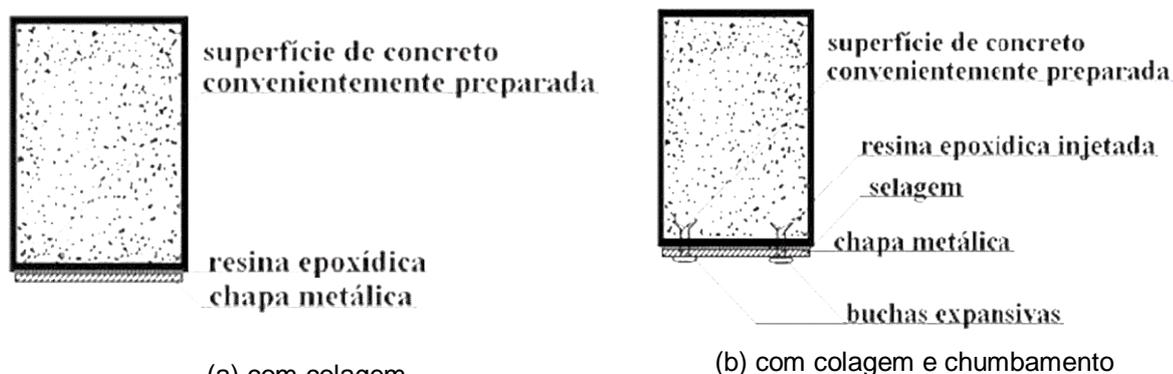
Figura 2 - Reforço em chapas metálicas

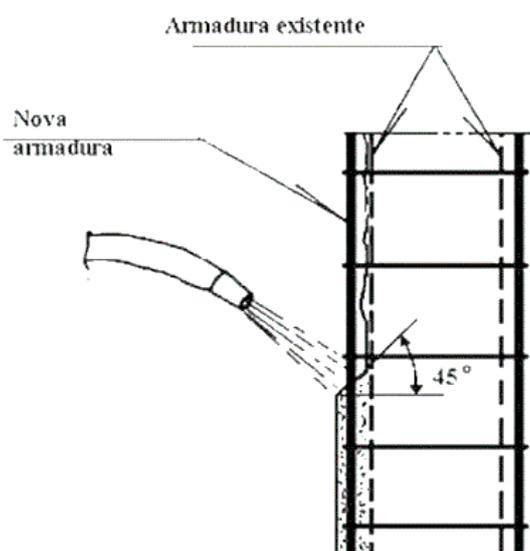
Figura 3 - Reforço mediante aumento de seção transversal

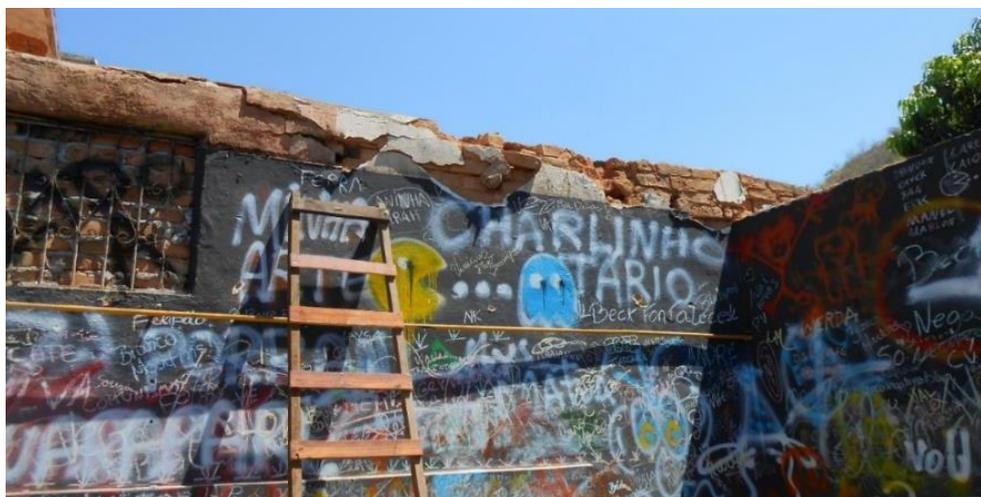
Figura 5 - Desprendimento do reboco

A firma contratada para realizar o desmonte da estrutura antiga, não se atentou a fragilidade que a alvenaria se encontrava depois desses anos todos, por conta disso algumas peças de madeira foram arrancadas de forma brusca, causando desprendimento de rebocos, deixando alguns locais da obra com a alvenaria estrutural aparente. A Figura 5 e 6 mostram alguns desses pontos.

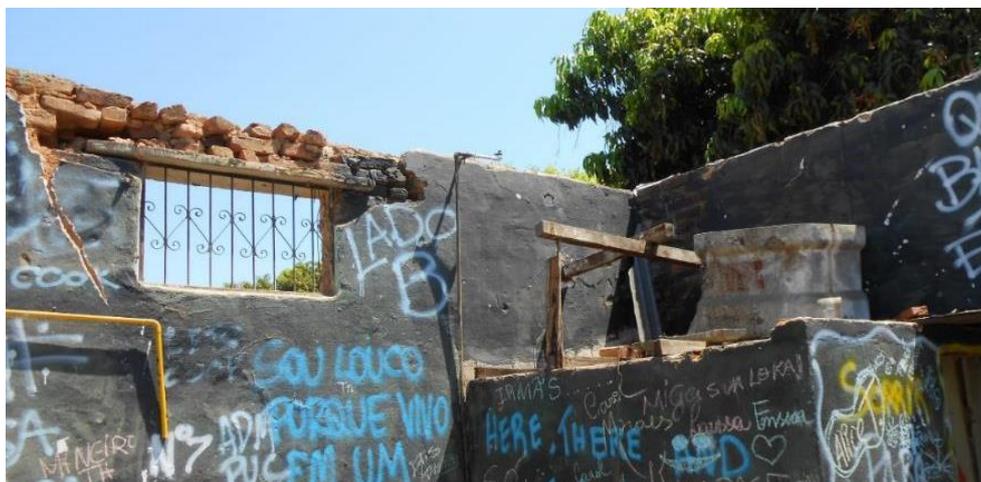
Figura 6 - Alvenaria exposta

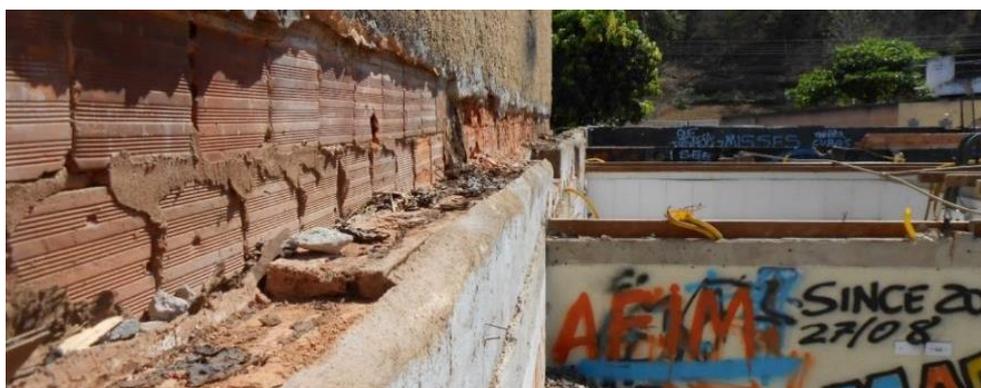
Figura 7 - Análise da estrutura

O Engenheiro Mecânico, responsável pelo projeto da nova cobertura, constatou que não existia vigas na estrutura (Figura 7), e precisou de um parecer de um Engenheiro Civil, que pudesse garantir a integridade da alvenaria estrutural presente, como objeto de sustentação para nova cobertura metálica.

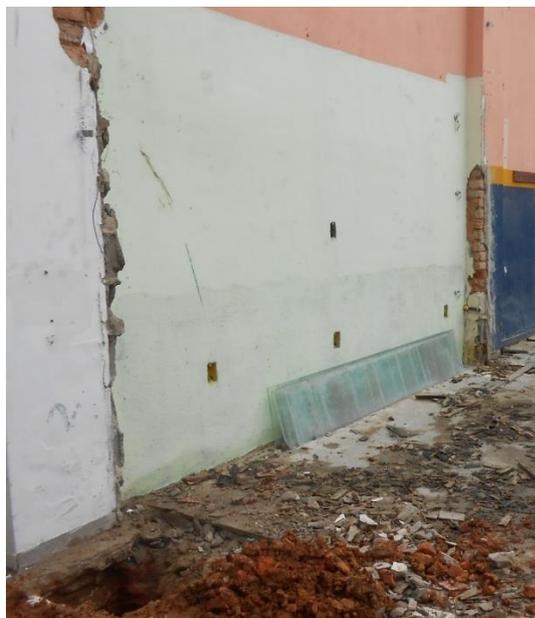
Figura 8 – Abertura dos buracos

Assim foi feita a contratação de um Engenheiro Civil. O profissional realizou alguns procedimentos como forma de avaliar o estado que a essa estrutura se encontrava. Foram realizadas escavações nas bases das colunas, para a identificação do tipo de fundação existente como mostram as Figura 8 e 9. Sendo assim, foi possível identificar o tipo de estrutura executado na construção, que era muito comum antigamente, projeto de bloco com disposição de pedras.

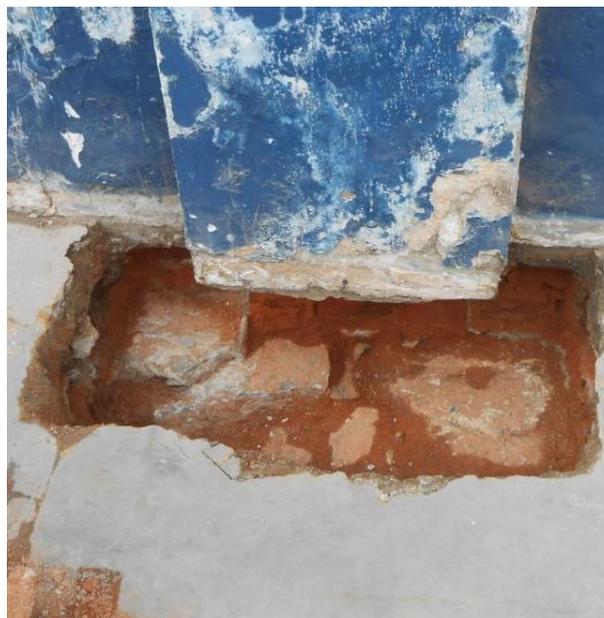
Figura 9 – Identificação do tipo de fundação

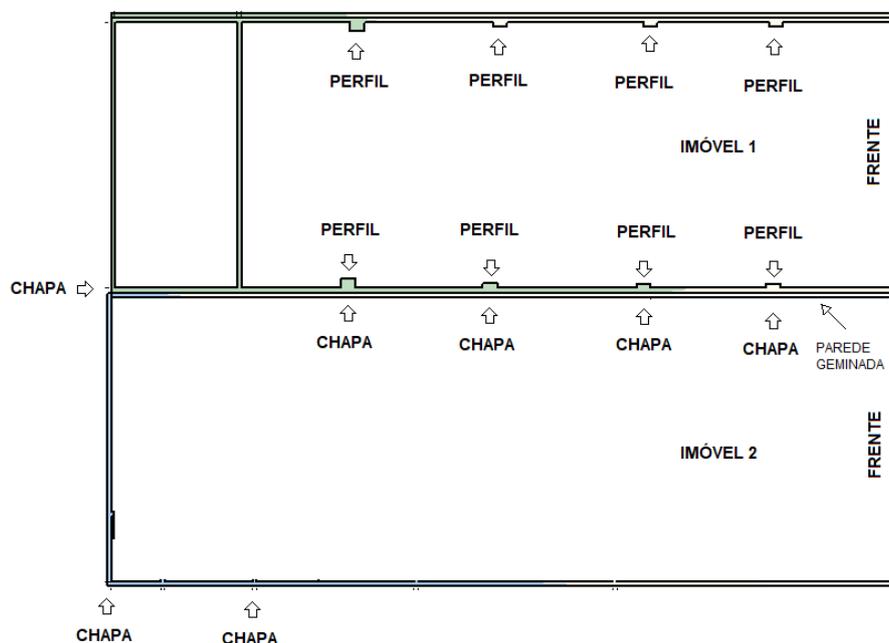
Figura 10 – Local dos reforços

Apesar dos imóveis terem praticamente o mesmo tamanho, eles se diferem em alguns aspectos. O imóvel 2 tem suas colunas faceadas junto a parede, já no imóvel 1, as colunas apresentam ressaltos pronunciados. Levando em consideração essa característica das colunas, foi decidido utilizar nas duas paredes do Imóvel 1 os perfis metálicos, mas especificamente cantoneiras de abas iguais, já por sua vez foi escolhido utilizar chapas no Imóvel 2, a Figura 10 demonstra de forma mais clara o desenho da planta baixa com a localização dos reforços. As chapas também foram usadas em pontos específicos que já apresentavam problemas.

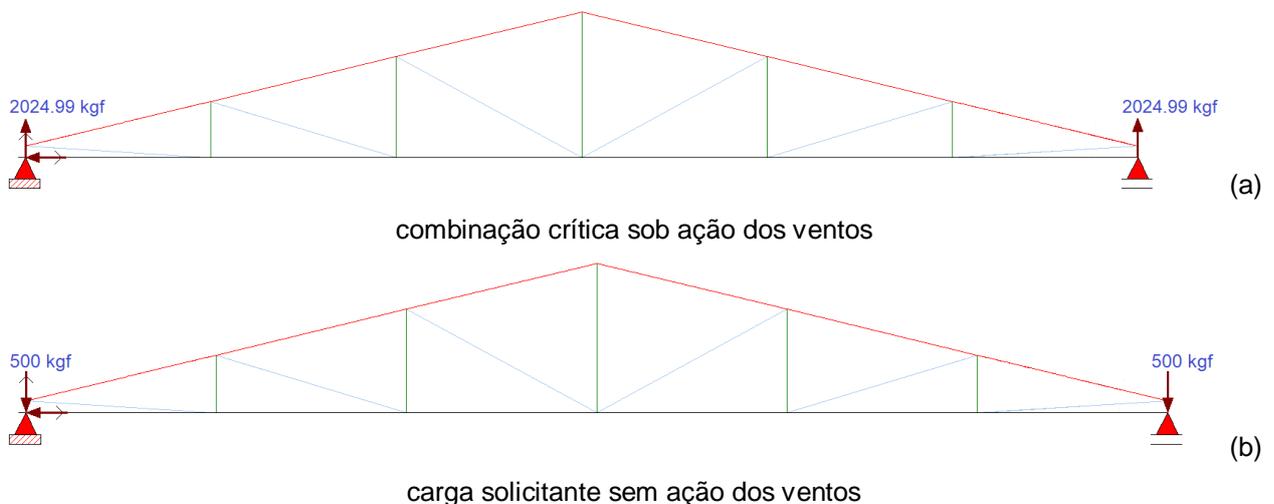
Figura 11 – Carga solicitante nos pilares

A Figura 11a mostra a carga mais crítica solicitante encontrada após a realização das combinações feita utilizando Trame um software livre. Foi realizado também a configuração sem ação dos ventos na Figura 11b.

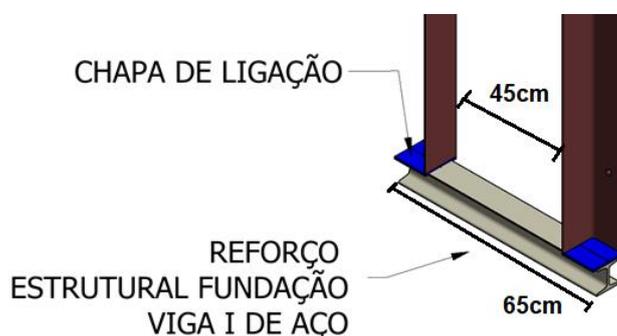
Figura 12 – Projeto do reforço de fundação

O reforço foi realizado posicionando uma viga I na base das colunas do Imóvel 1. Essa viga foi soldada junto ao reforço de coluna através de uma chapa de ligação, unindo os dois reforços. A Figura 12 apresenta o desenho feito para o reforço de fundação. Após a junção das peças, a argamassa irá preencher o espaço após a instalação da viga no local, evitando qualquer movimentação ou rotação.

O comprimento da viga foi dimensionado para 65 cm como mostra a figura, pois a maioria das colunas apresentavam uma largura aproximada ao valor de 45 cm, e para a união do reforço de coluna foi deixando 10 cm para cada lado.

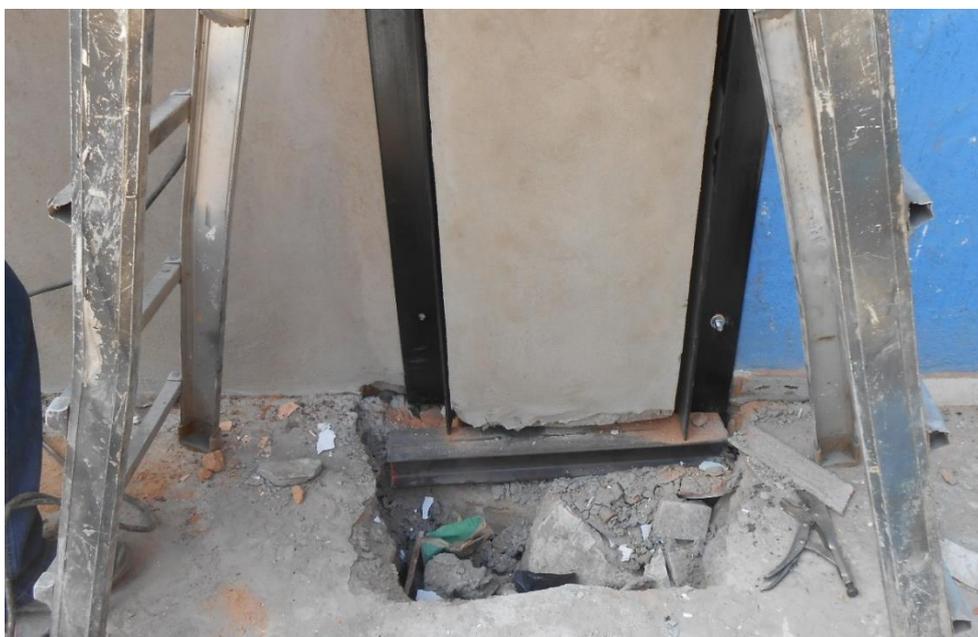
Figura 13 – Reforço de fundação

As instalações das vigas de fundação foram feitas após o posicionamento dos reforços nos devidos locais, a Figura 13 demonstra a forma como foi realizado a instalação e solda das peças nas bases dos pilares reforçados.

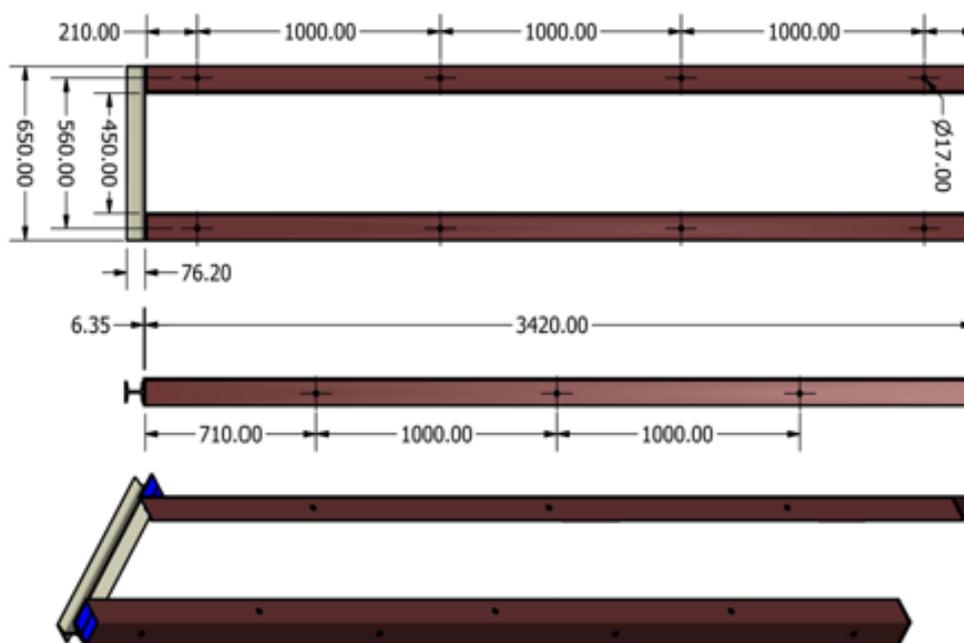
Figura 14 – Dimensões reforço perfil

A Figura 14 apresenta a composição com as dimensões feitas para o projeto desse reforço.

Analisando os cálculos de dimensionamento por perfis, foi possível observar que o seu dimensionamento resultou em uma cantoneira de 4"x4"x1/4", essa configuração tem resistência suficiente para suportar os esforços de tração e compressão.

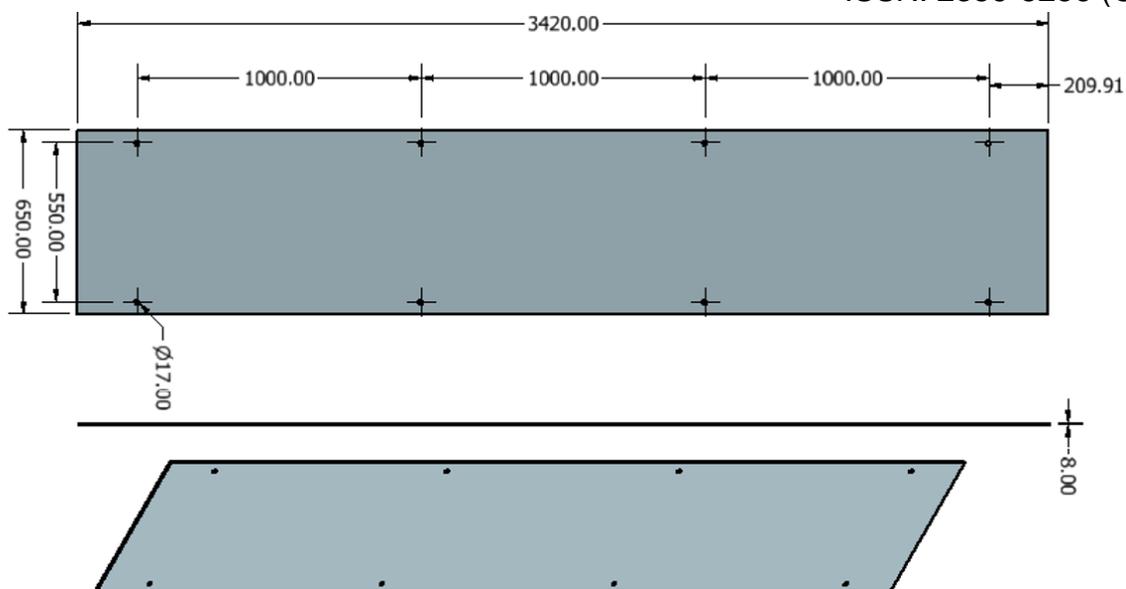
Figura 15 – Dimensões reforço chapas

A Figura 15 apresenta o desenho do projeto realizado para esse reforço. Identificando as características pré dimensionadas.

A escolha de uma chapa grossa com espessura de 8 mm foi levando em consideração a deterioração que a peça poderia vir a ter ao longo do tempo, e escolher uma chapa com espessura mais fina poderia vir causar outras patologias relacionadas a oxidação, e ao aperto das barras rosqueadas.

O reforço por chapas os cálculos analisaram que a espessura de chapa igual a 5/16" (8 mm) resiste aos esforços de tração e compressão.

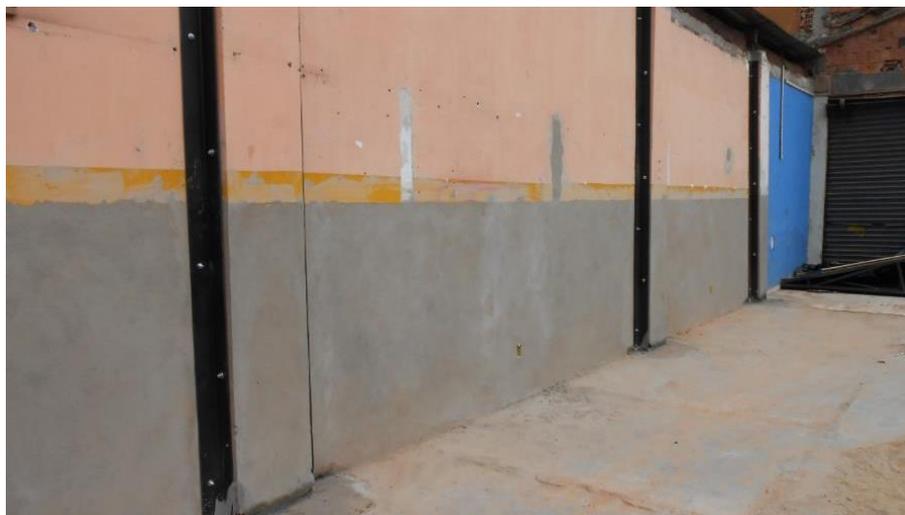
Figura 16 – Reforços em perfis

Após encontrar o dimensionamento e resistência dos reforços dos pilares, foi dado sequência para o próximo estágio, a instalação das peças, a Figura 16 e 17 apresentam os reforços devidamente nos seus lugares.

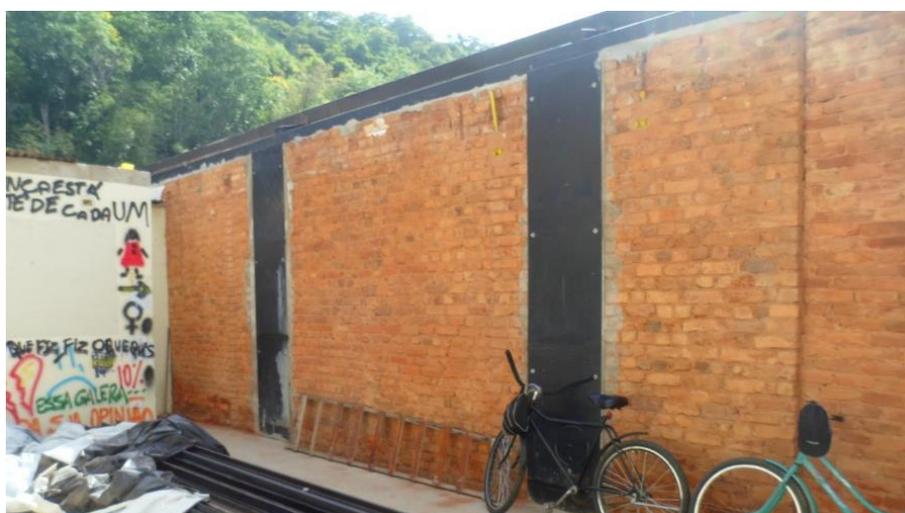
Figura 17– Reforços em chapas
